**MEMORIA ACTIVIDAD RENOVACIÓN DEL EQUIPAMIENTO
DE LA TRAVESÍA TORCA DE TONIO-CUEVA CAÑUELA**

PROYECTO DE REVISIÓN Y RE-EQUIPACIÓN DE LA INSTALACIÓN DE LA TRAVESÍA TORCA TONIO A CUEVA CAÑUELA

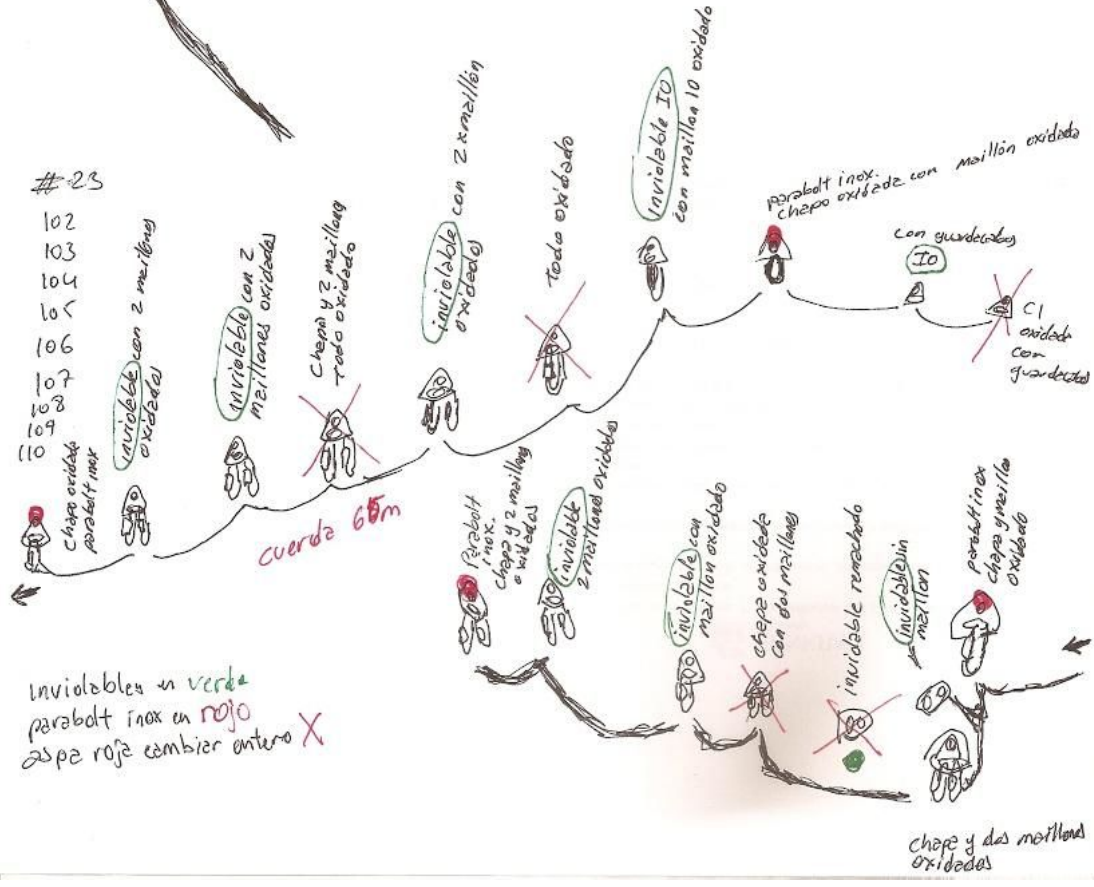
chapa y dos maillon oxidados

Inviolables en verde
parabolt inox en rojo
aspe rojo cambiar entero X

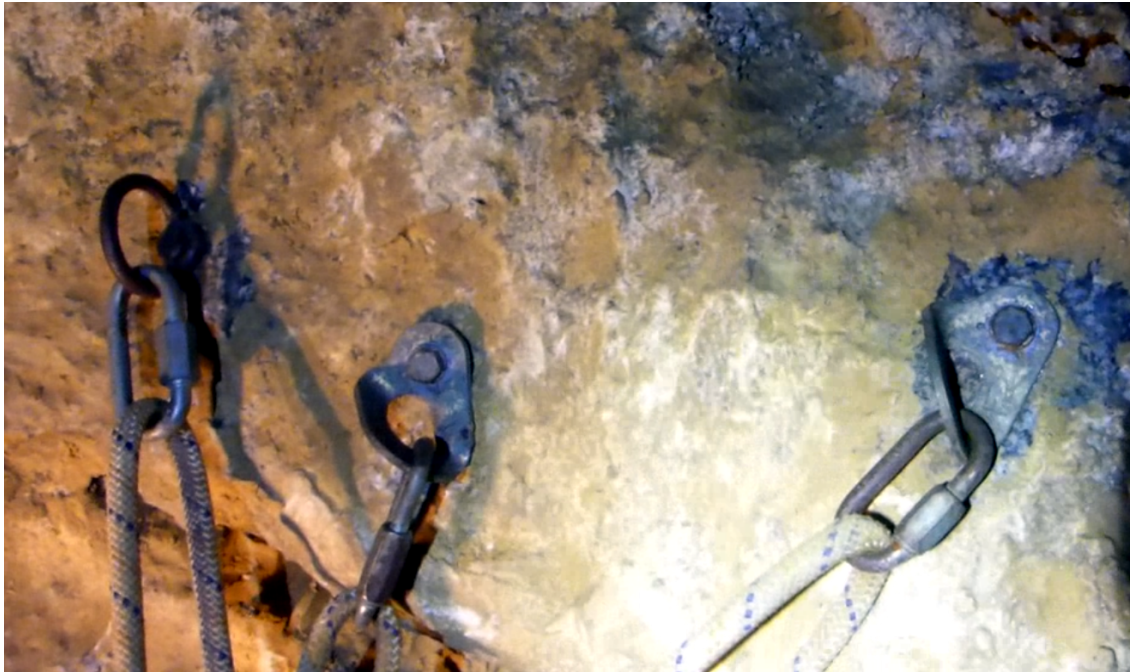
Anclajes viejos y oxidados en la cabecera del pozo de 45m (#4)

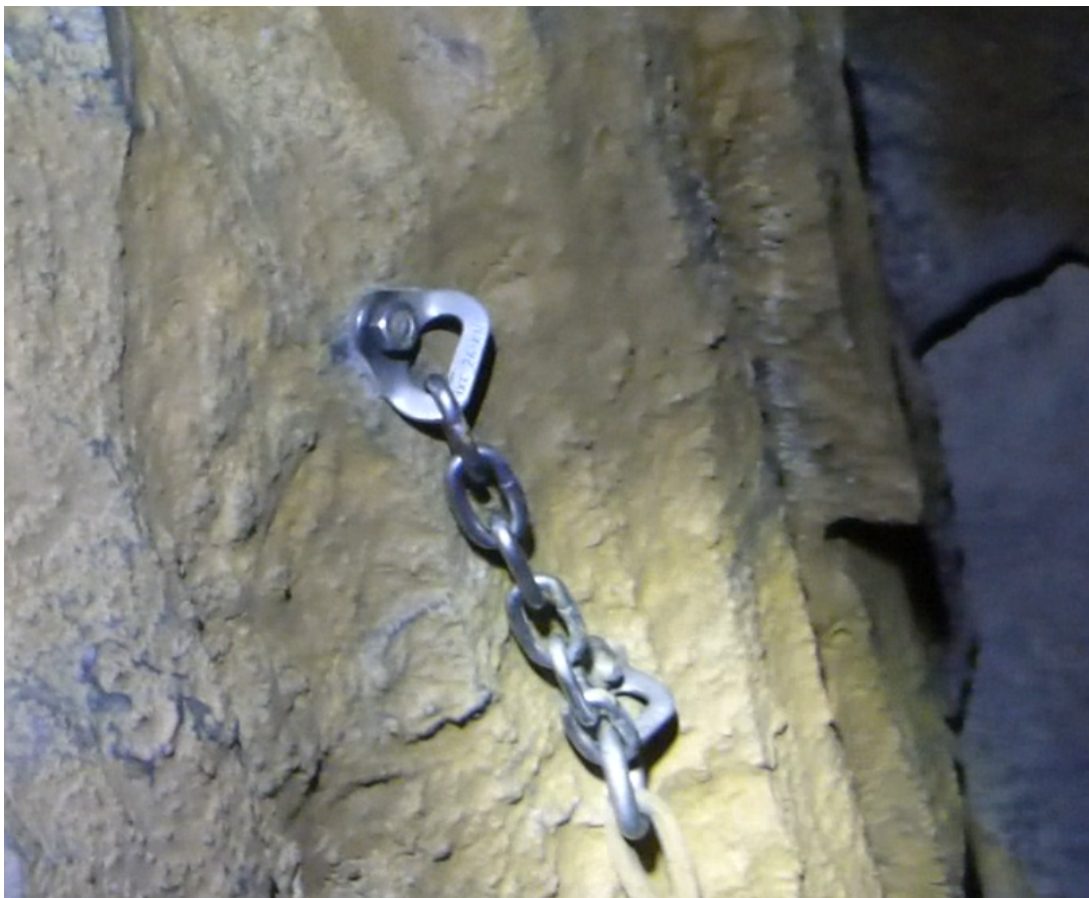
Cadena mal colocada, tira de la chapa de arriba y está torcida. El espárrago superior no asoma. Eso obliga al desgaste prematuro de la anilla al dejarla inmóvil.

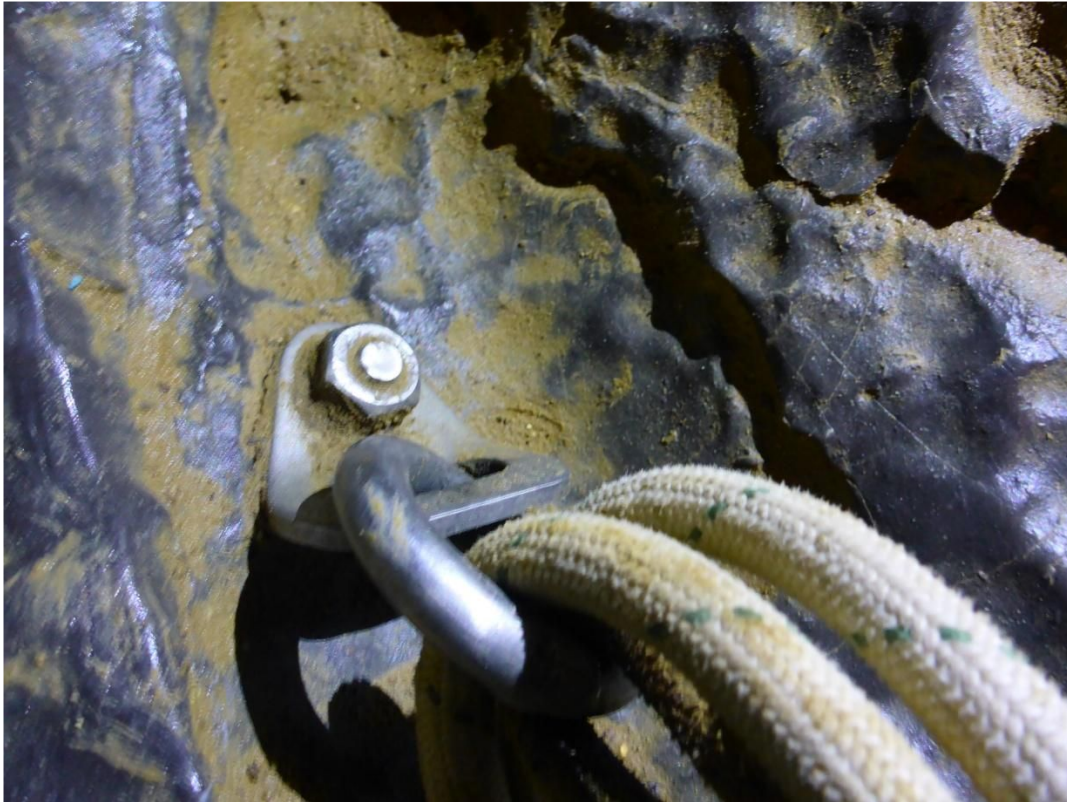
Esparrago que apenas asoma ¿Cuántos filetes de rosca útil usa? En la subida después de la gatera vertical (#8)

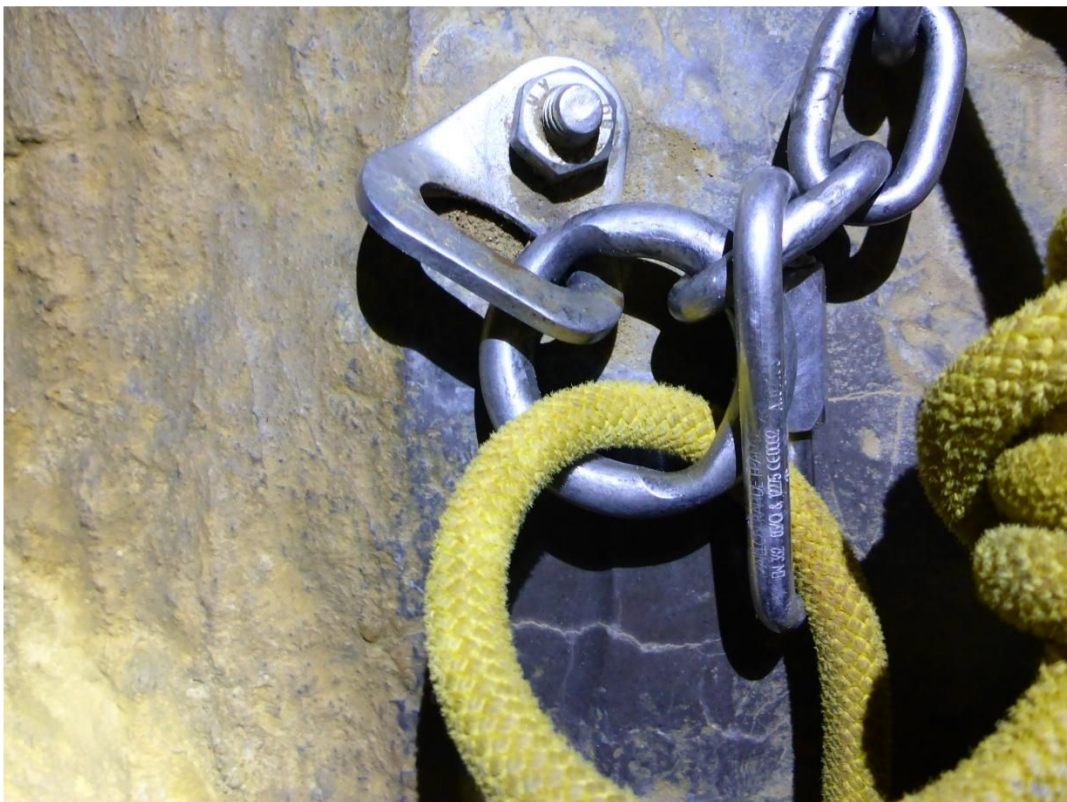
Cadena muy gastada. Primero se hizo muesca en un extremo al tirar un pasamanos de la cadena e inmovilizar la anilla. Luego la anilla rotó y se gastó el otro lado.

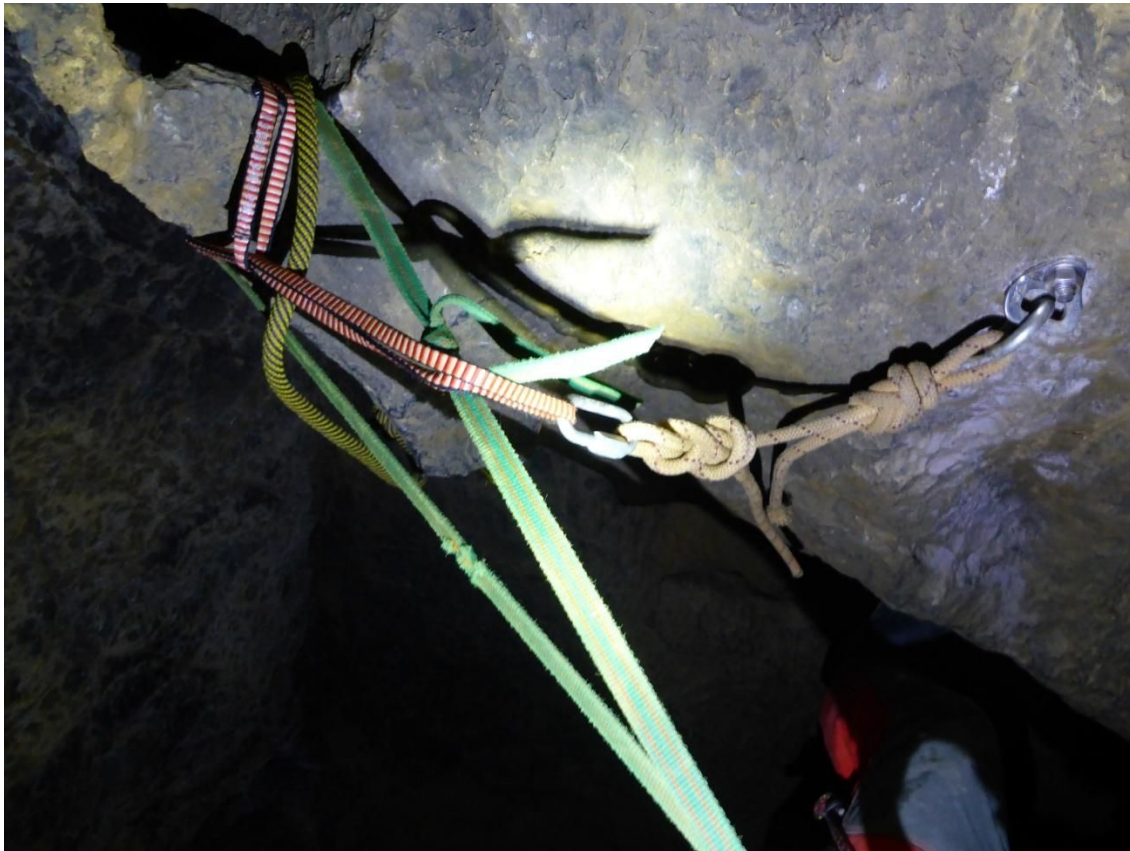
Cuerdas, dynnemas, maillones, un mosquetón que no abre para un desviador en el P35 (#13)
Suma de material en condiciones poco ortodoxas para un desviador en el que tuvimos que abandonar un mosquetón porque no cumplía su misión.

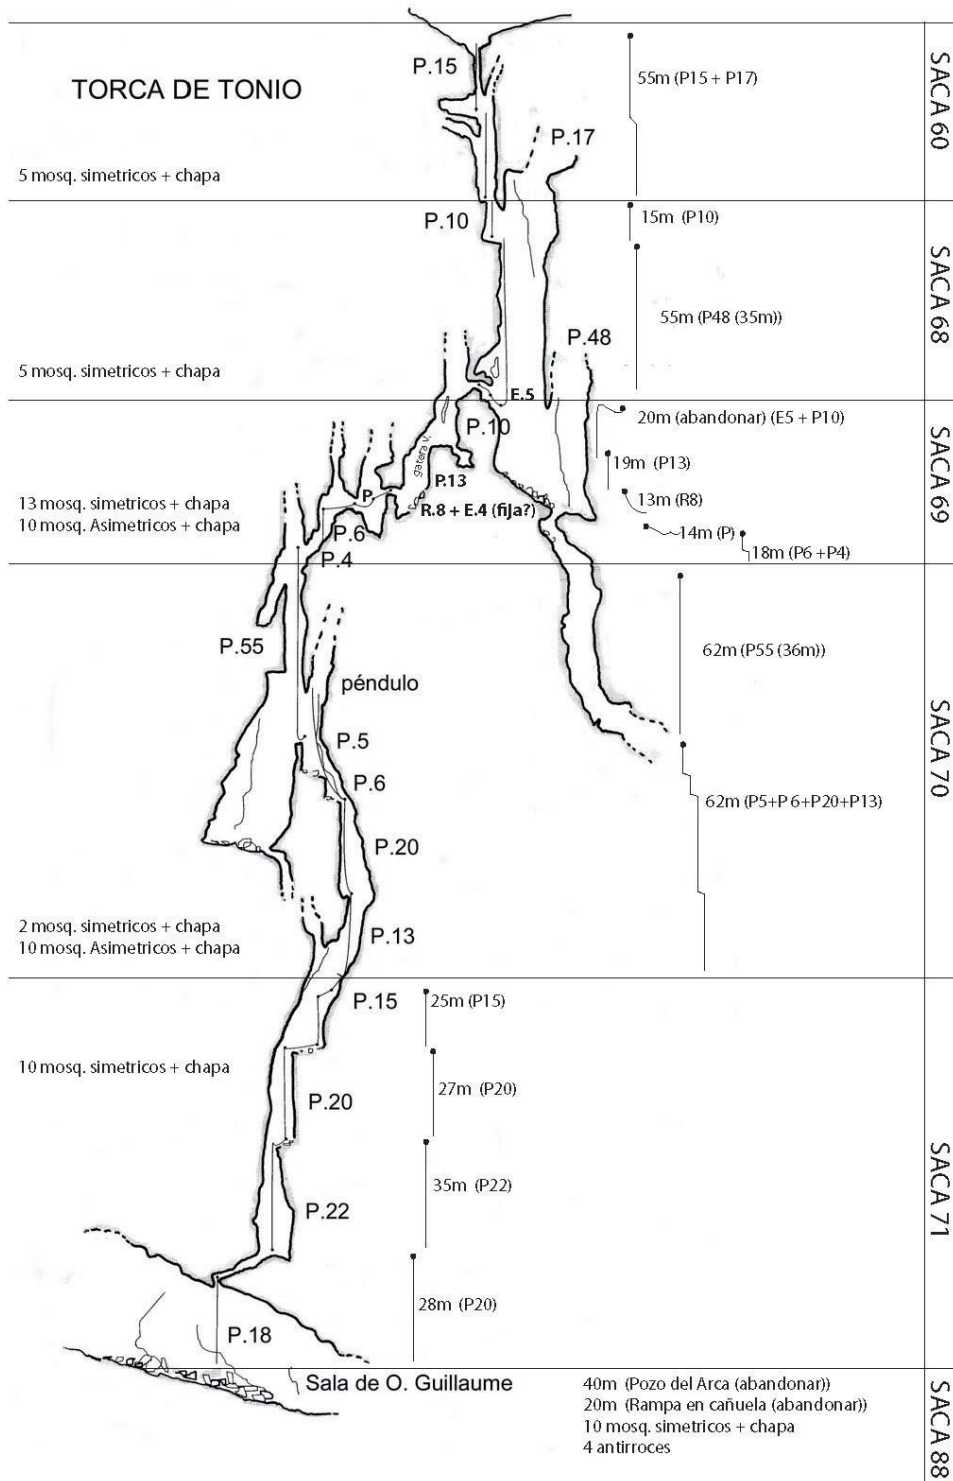
Mucho material dejado en fijo de un gran trabajo de 14 horas, entre anotaciones, cuerdas en lugares que no tenían y fraccionamientos al usar la cuerda en ascenso y descenso en repetidas ocasiones.
